TORNeustadt

Beurteilung der Tornadogefährdung Wiener Neustadts anhand der Aktualisierung des Falles vom 10. Juli 1916

Abschlussbericht zum Projekt TORNeustadt

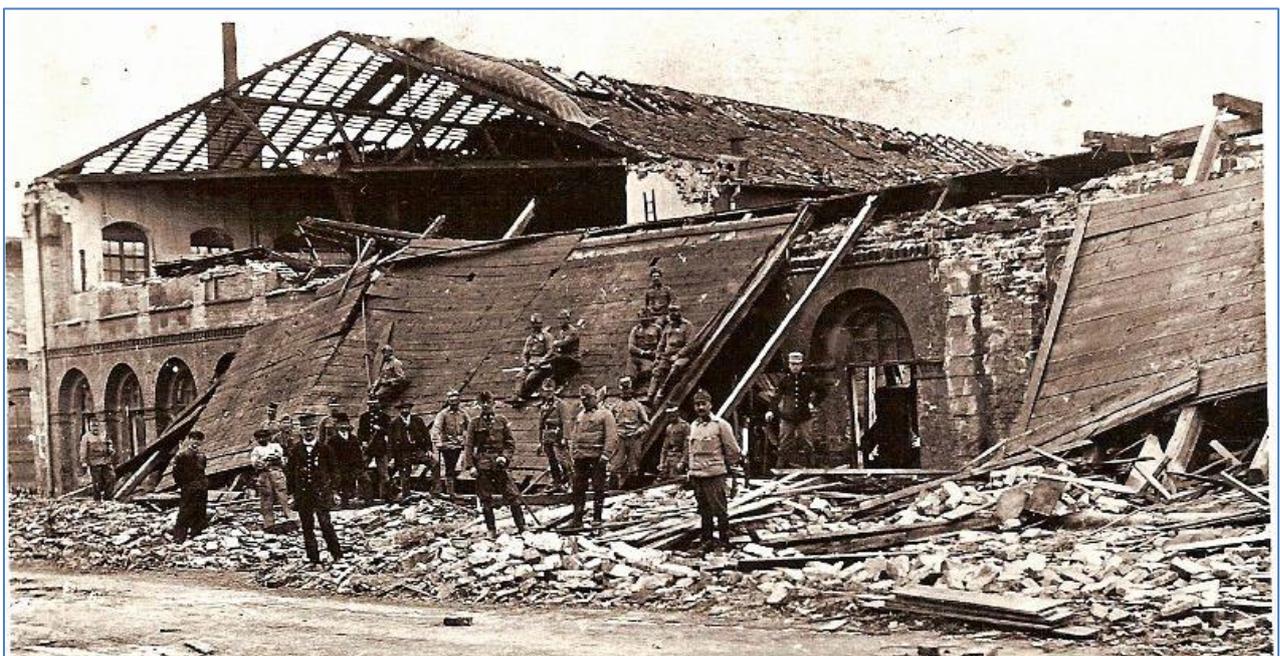
Abbildung 3: Alte Lokomotivfabrik

Über der Josefstadt und im Bereich zwischen Friedhof und „Auge Gottes“ wurde eine maximale Intensität von F2+ bzw. T5 erreicht, und die Schadensbreite von zumindest F0-Schäden erreichte etwa 400 m, während die optische Wahrnehmung des Tornados bis zu 1 km Durchmesser betrug. Im Bereich der „Alten Lokomotivfabrik“ betrug die maximale Intensität F4 bei einer Schadensbreite von etwa 600m für zumindest F0-Schäden. Hier wurden die größten Schäden verursacht.

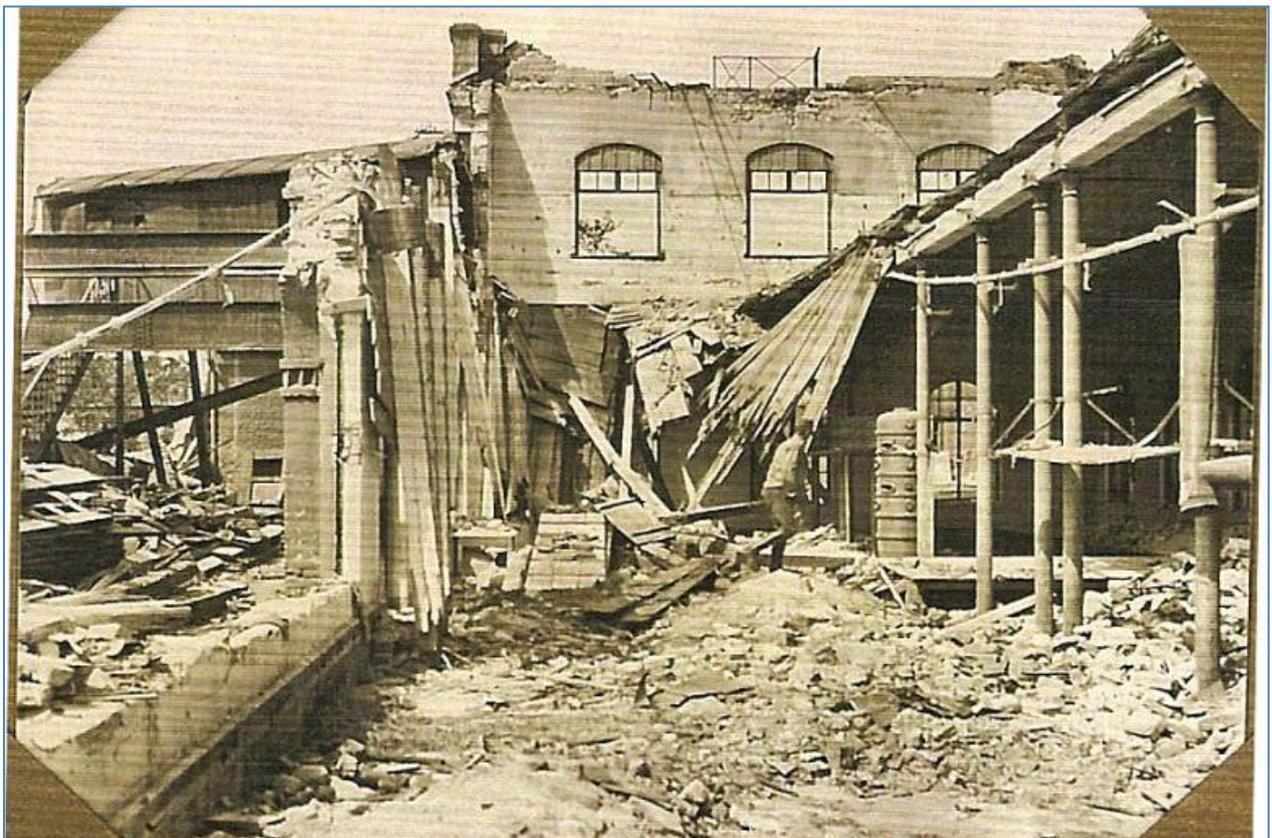
Abbildung 4: „Alte Lokomotivfabrik“, völlig zerstörter Gebäudeteil

Maximum des Tornados: F4 (in der „Alten Lokomotivfabrik“)

F3 wurde nur in unmittelbarer Nähe der Lokomotivfabrik auf einer Pfadlänge von etwa 500m erreicht sowie auch an einem einzelnen Objekt im westlichen Bereich von Dreistetten.

Die maximale Stärke erreichte der Tornado im Bereich der „Alten Lokomotivfabrik“, was durch das Schadensausmaß an mehreren Schadensindikatoren festgestellt werden konnte. Hier wurde auf der so genannten F-Skala, adaptiert für mitteleuropäische Verhältnisse der Grad 4 erreicht, und es wurden hier sogar Ziegelmauern mit einer Stärke von etwa einem Meter umgerissen. Gemäß der empirischen Beziehung zwischen Schaden und Wind entspricht F4 einer Spitzenwindgeschwindigkeit von etwa 380 km/h.

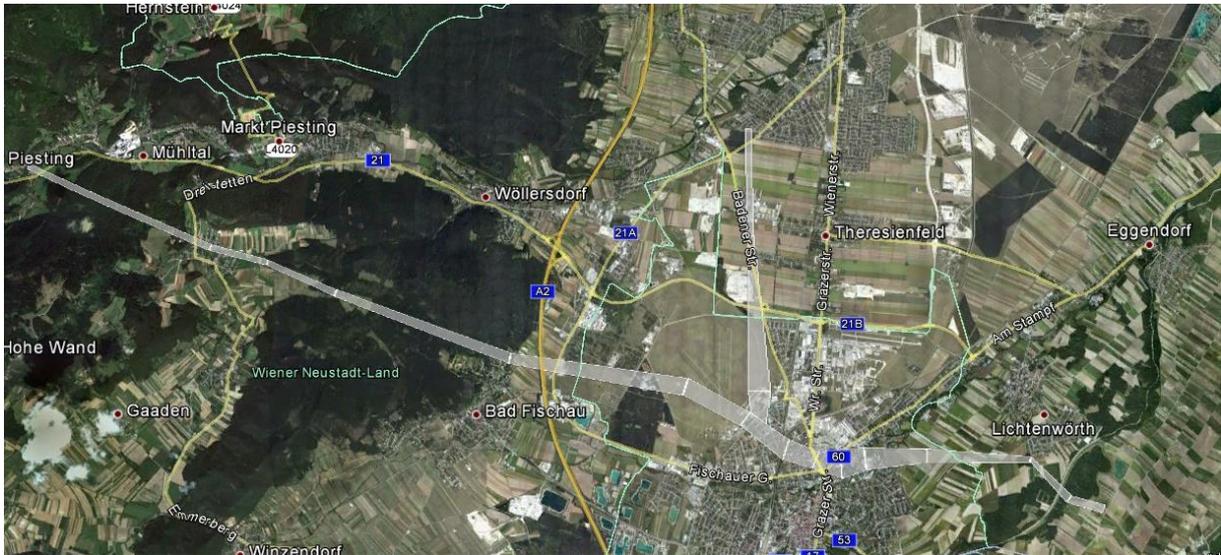
Abbildung 6: Gesamte Schadensspuren der zwei Vorläufertornados und des Haupttornados.

Während das Teilstück des westlichen Vorläufertornados etwa 13 km lang ist, erstreckt sich das Teilstück des wahrscheinlichen nördlichen Vorläufertornados über rund 5 km, der Haupttornado weist schließlich ab dem als wahrscheinlich anzunehmenden Vereinigungspunkt eine Spurlänge von knapp 7 km auf. Insgesamt beträgt die von West nach Ost verlaufende Zugbahn daher etwa 20 km Länge, was auch bereits in der Meteorologischen Zeitschrift angenommen wird. Das wahrscheinliche nördliche Vorläufer-Teilstück wird dagegen in der Meteorologischen Zeitschrift nicht erwähnt.

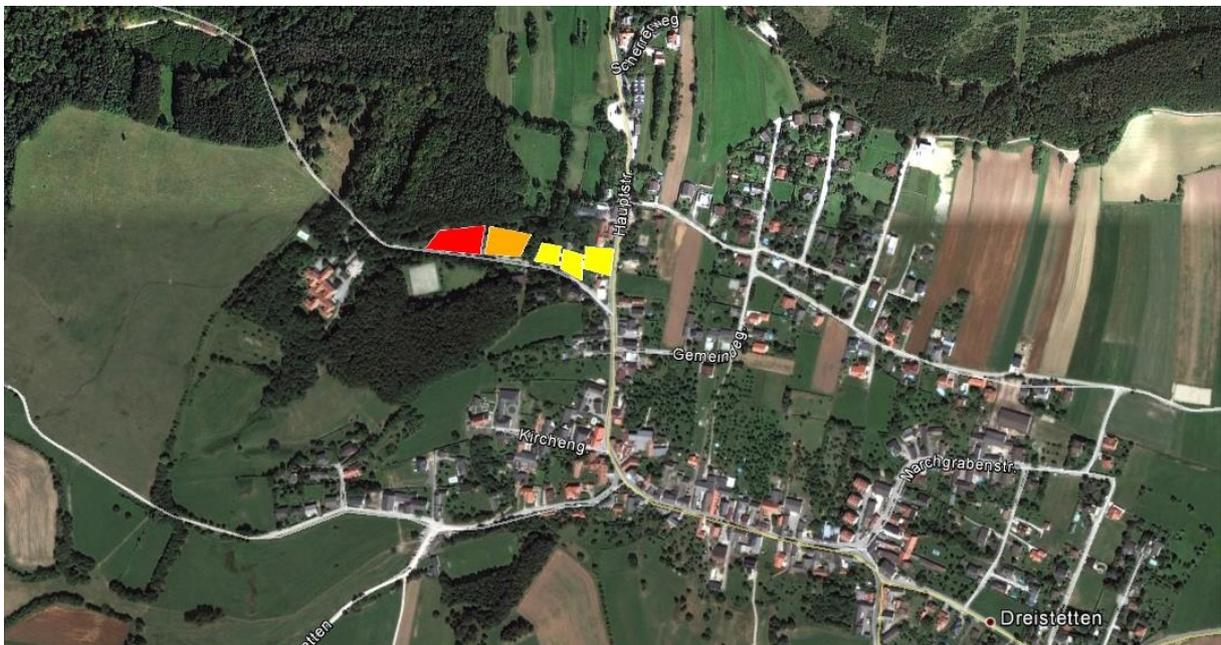
Abbildung 7: Beschädigte Objekte in Dreistetten

Von Peisching verläuft die Zugbahn ost-südöstlich über das Hartl mit Waldschäden, und dann über den nördlichen Teil von Dreistetten. Hier werden einige Häuser schwer beschädigt, und es ist das erste Todesopfer zu beklagen (OHK, 2013).

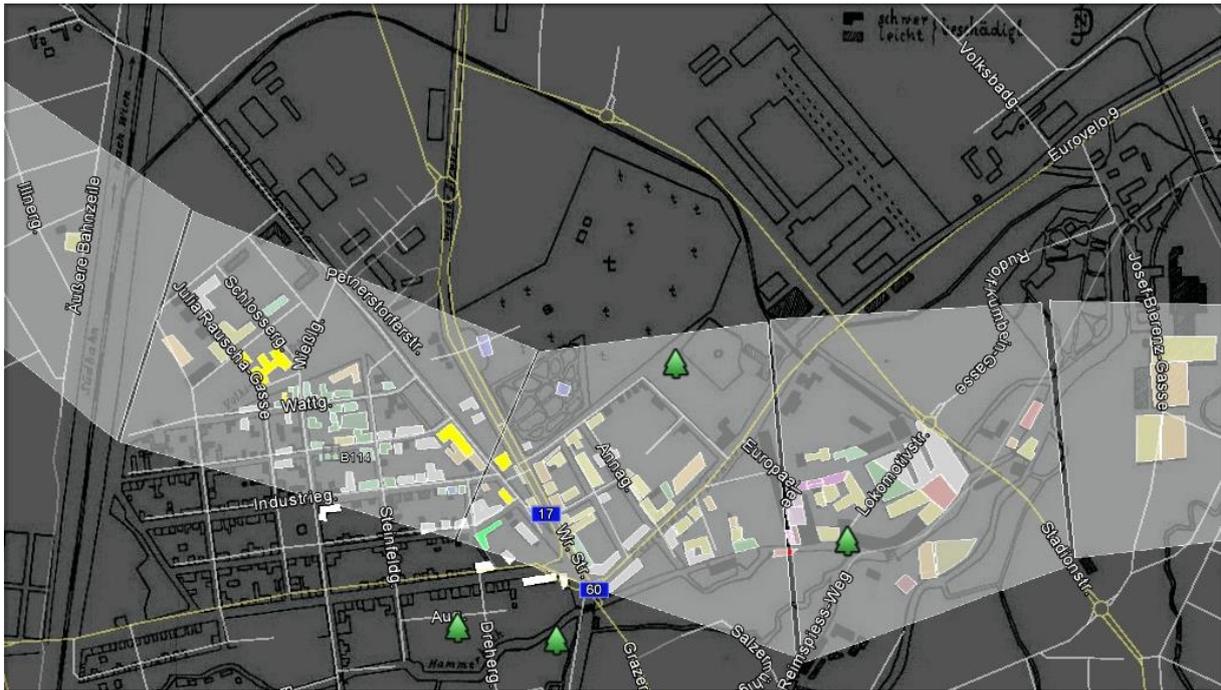
Abbildung 8: Schadensspur im Stadtgebiet von Wiener Neustadt auf historischer Karte

Mit dem Überschreiten der Südbahntrasse wird die Zugbahn aufgrund der dichten Schadensbelege eindeutig nachvollziehbar. Zunächst verläuft die Schadensspur noch ost-südöstlich über die Josefstadt. Ab dem „Auge Gottes“ genannten Kreuzungsbereich von Wiener und Pottendorfer Straße verläuft die Zugbahn östlich, und ab der Lokomotivfabrik ostnordöstlich, bevor sich der auflösende Tornado in den Leitha-Auen nochmals nach Südosten bewegt.

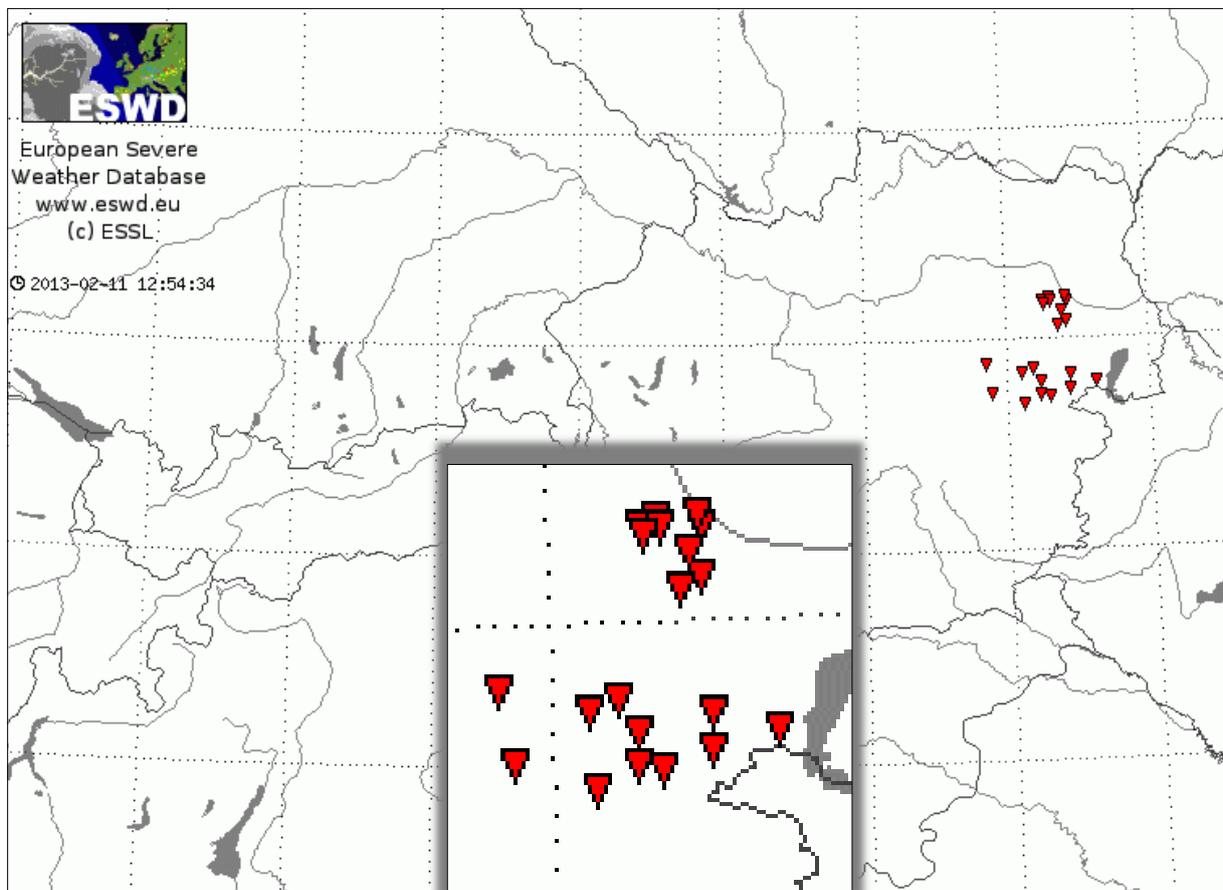
Abbildung 14: Kartendarstellung aller Tornado-Fälle aus der Europäischen Unwetterdatenbank ESWD mit Symbol an den Hauptorten des jeweiligen Ereignisses. Darstellung auf einer Österreich-Karte und Zoom auf den Naturraum um Wiener Neustadt.

Als Naturraum um Wiener Neustadt wurde der Bereich zwischen den geographischen Koordinaten 47,65/48,2 N und 15,85/16,65 E gewählt, der zwischen Schneeberg, Hoher Wand und Wienerwald im Westen, Wien im Norden, dem Westufer des Neusiedlersees im Osten und der Buckligen Welt im Süden liegt. Die betrachtete Fläche beträgt 3.660 km².
